Trabajo Fin de Grado

Gestión y restauración fluvial para la ordenación del territorio. El caso del río Mijares (Teruel).

River management and restoration for the spatial planning: Mijares River (Teruel).

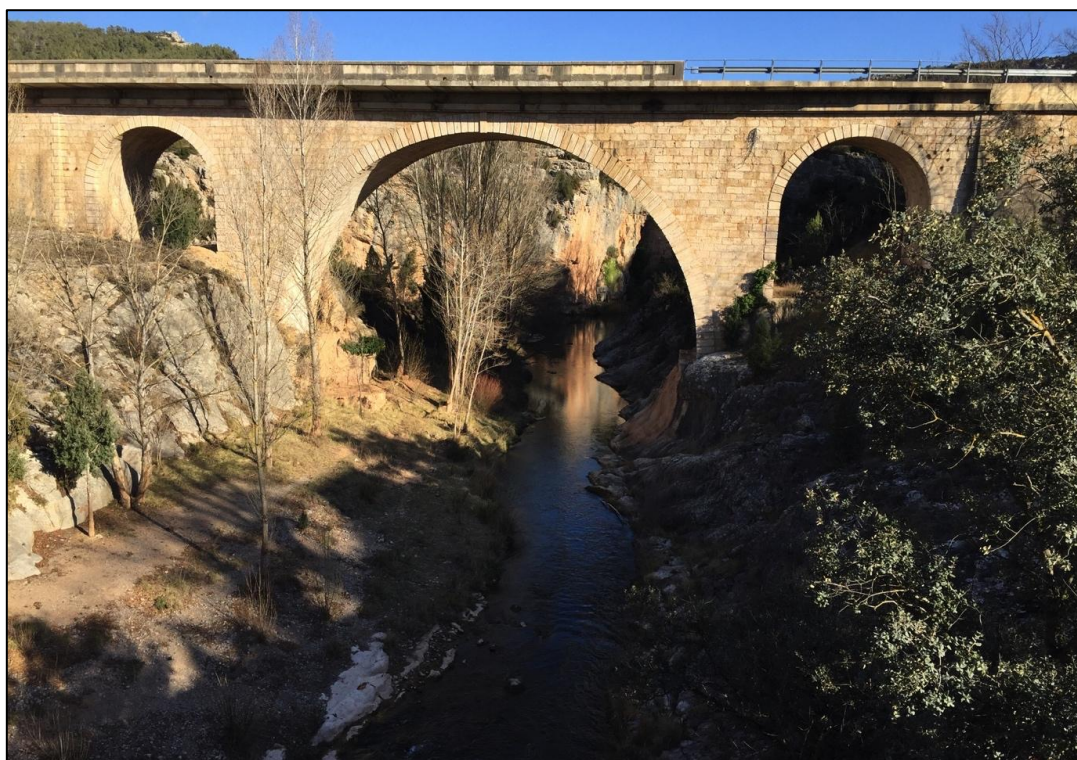
Fig.B.4.31. Puente actual de la carretera A-1515.

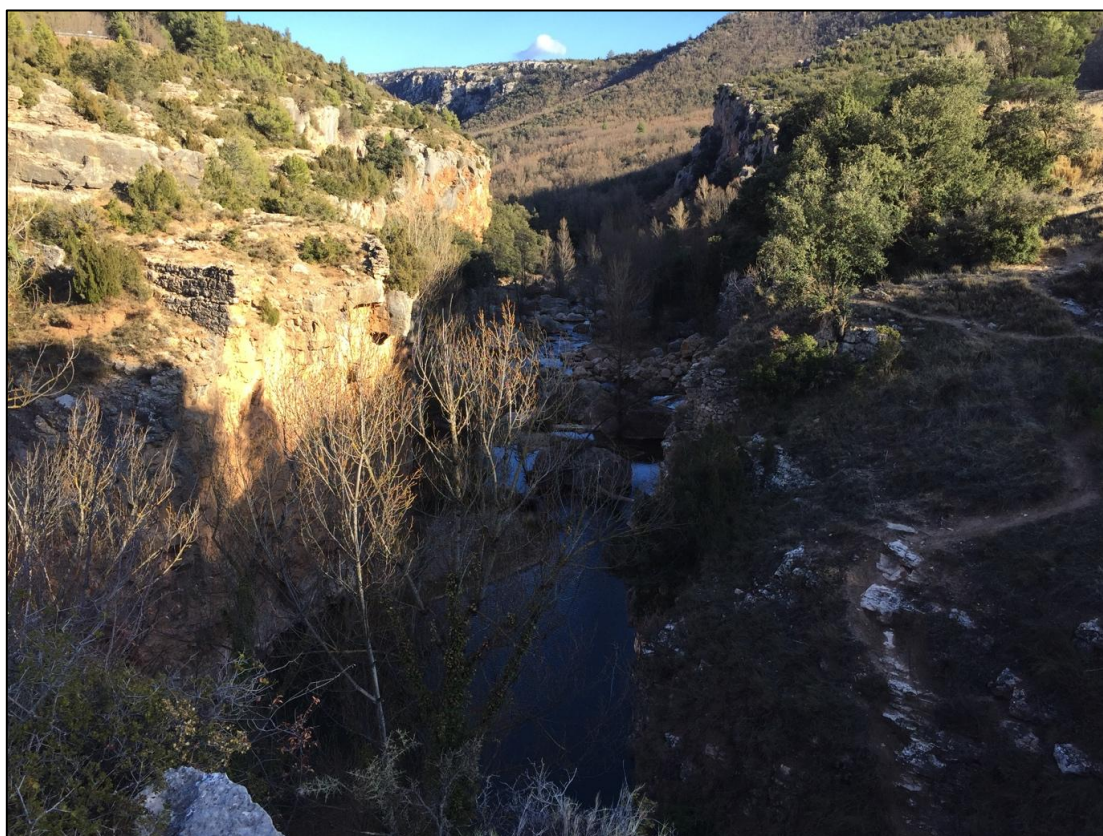
Fig. B.4.32. Vista de la entrada de la Hoz del Mijares. En cada orilla se aprecian los restos de los apoyos del puente del Diablo.

En la entrada a la Hoz (y tan solo 100 m aguas abajo del actual puente de la Fuenseca en la carretera A-1515) estaba el puente del Diablo, primer paso en este punto estratégico, varios siglos anterior al de la Fuenseca. La primera referencia al puente del Diablo data de 1198 (Ibáñez, 2016). Se conservan los estribos de mampostería y tenía una plataforma de madera, destruida en 1647. A raíz de ello se construyó aguas arriba el puente de la Fuenseca de 1670.

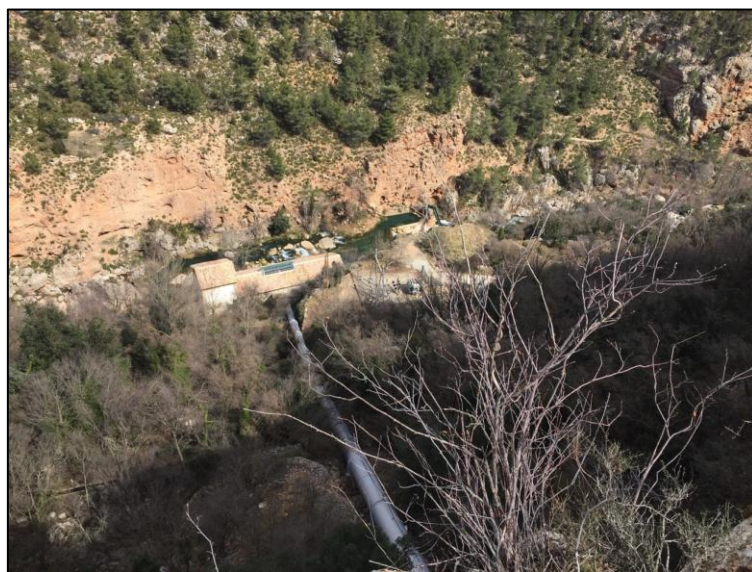
Fig.B.4.35. Descenso de la tubería desde el mirador a la central de Las Casas.

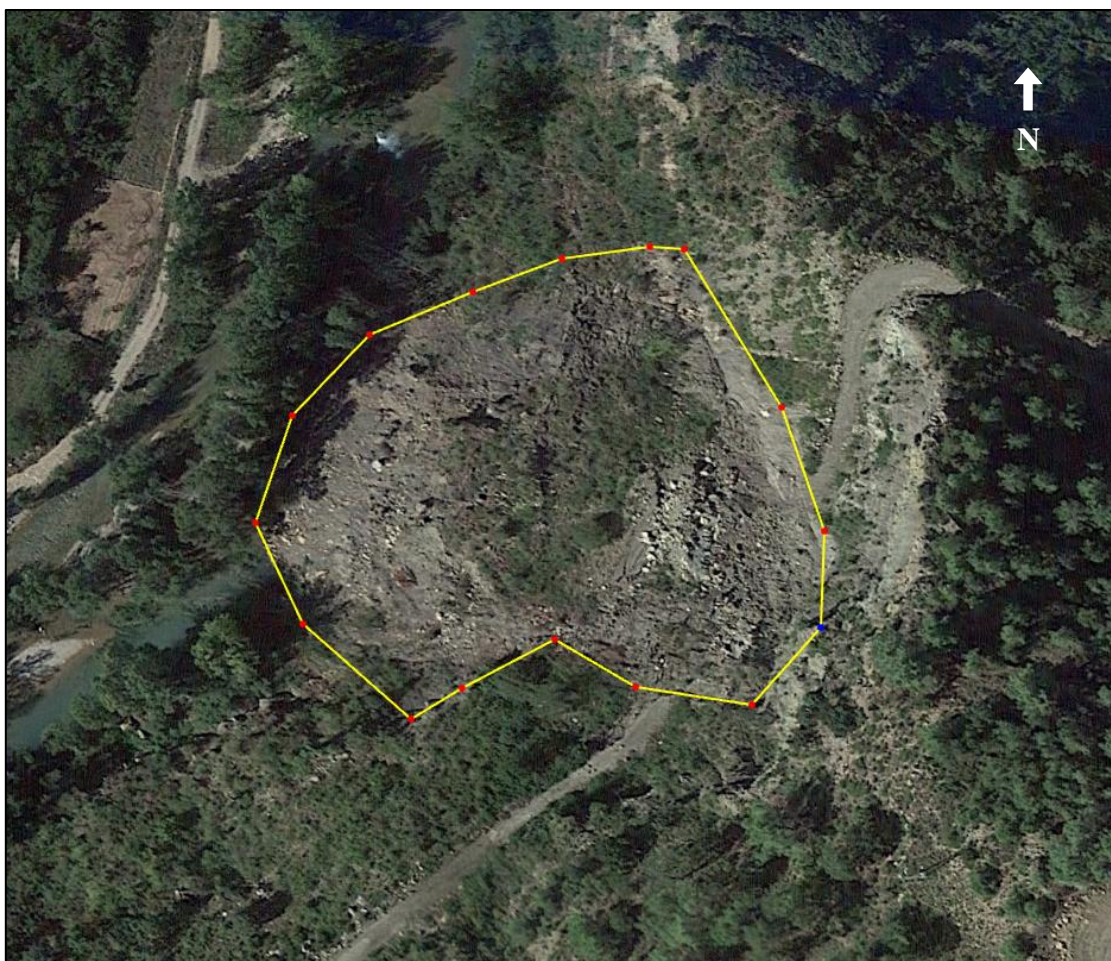
Mencionado ya al final del apartado B.2.3, es un proceso de movimiento de rocas por gravedad que tuvo lugar en marzo de 2017 con posterioridad a un evento de precipitación. El desprendimiento tiene un desarrollo vertical de 140 m y un perímetro de material movilizado de 315 m, con una superficie total de 6680 m². Es un proceso geomorfológico inducido, generado por la elevada humedad en la ladera, pero facilitado y agravado por la presencia de una pista que rompe el perfil de la vertiente. El material arrancado y desprendido descendió hasta el fondo de valle y colapsó el cauce del mijares, provocando la formación de un pequeño lago lateral aguas abajo del puntarrón de Covarcha, paso fluvial del sendero que lleva a Los Giles.

Fig.B.4.40. Perímetro del área afectada por el desprendimiento.

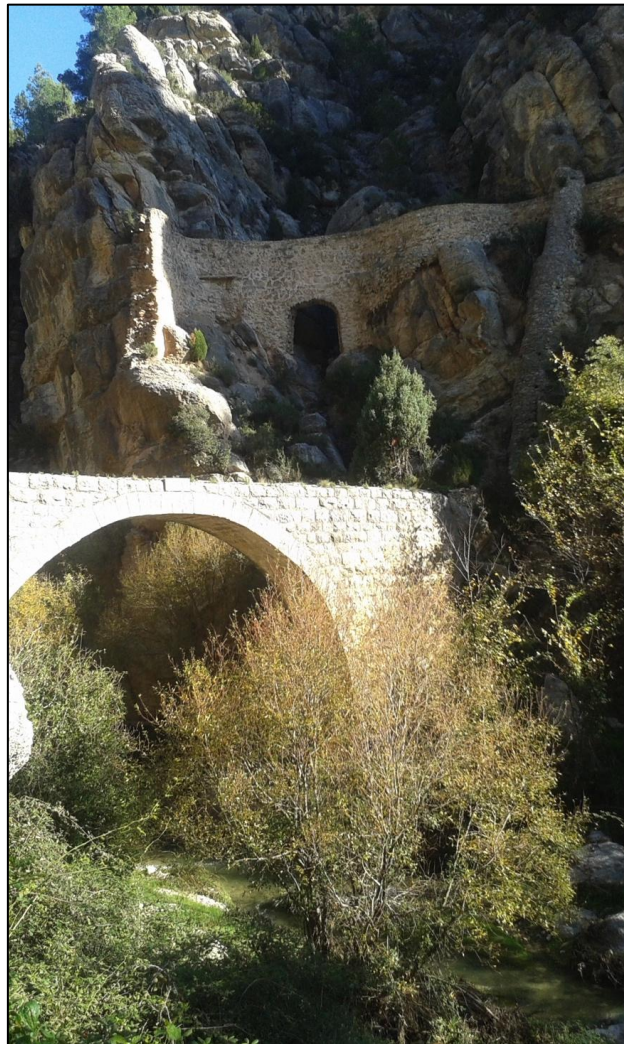
El recorrido de la acequia está formado por una “calzada” o muro de mampostería adosado al acantilado rocoso, con algunas zonas con pequeños arcos para salvar barranqueras y salientes rocosos. Sobre esta estructura discurría la conducción de agua, que constaba de un sencillo canal descubierto en su parte superior. La estructura de mayor entidad es el Acueducto de la Salud, para salvar el río Rubielos. Constaba de cuatro arcos, de los que solo se conserva uno completo y el arranque de otro, ambos ligeramente apuntados, así como la base de todos los pilares de apeo. El desaparecido arco central debía ser espectacular; sustentado por un esbelto pilar y la pared rocosa, tenía 15,6 m de anchura y 25 m de altura. El Arco Nuevo fue el construido en 1905.

Fig.B.4.45. Restos del acueducto sobre el río Rubielos.

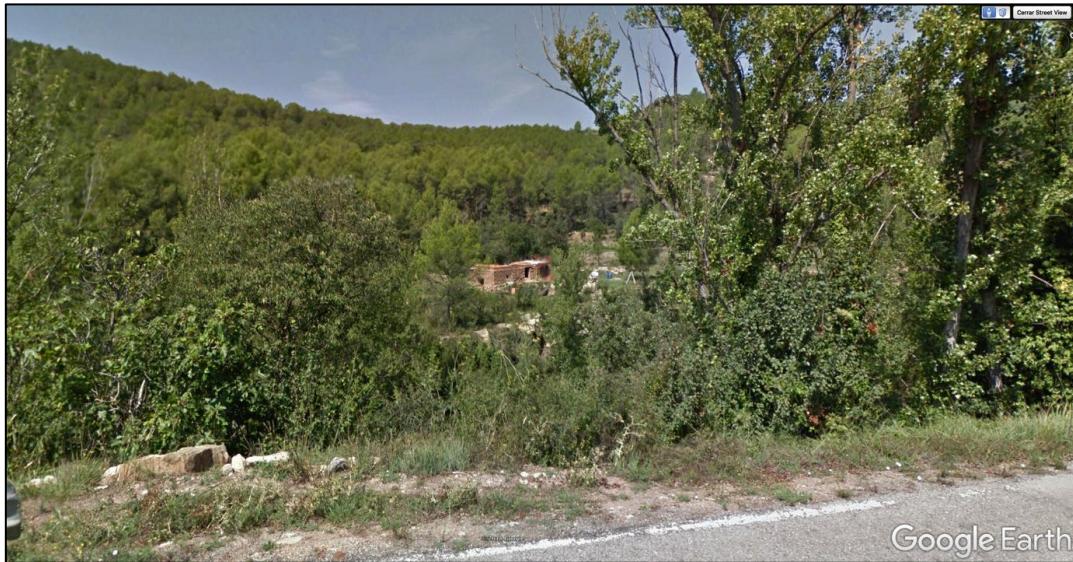
Fig.B.4.50. Edificio en construcción en el antiguo emplazamiento de El Bayo, visto desde la margen opuesta del río Mijares (carretera TE-20).

Como puede observarse en la figura B.4.50, actualmente hay un edificio en construcción en esa misma zona, construcción que no debería hacerse por el simple principio de prevención.

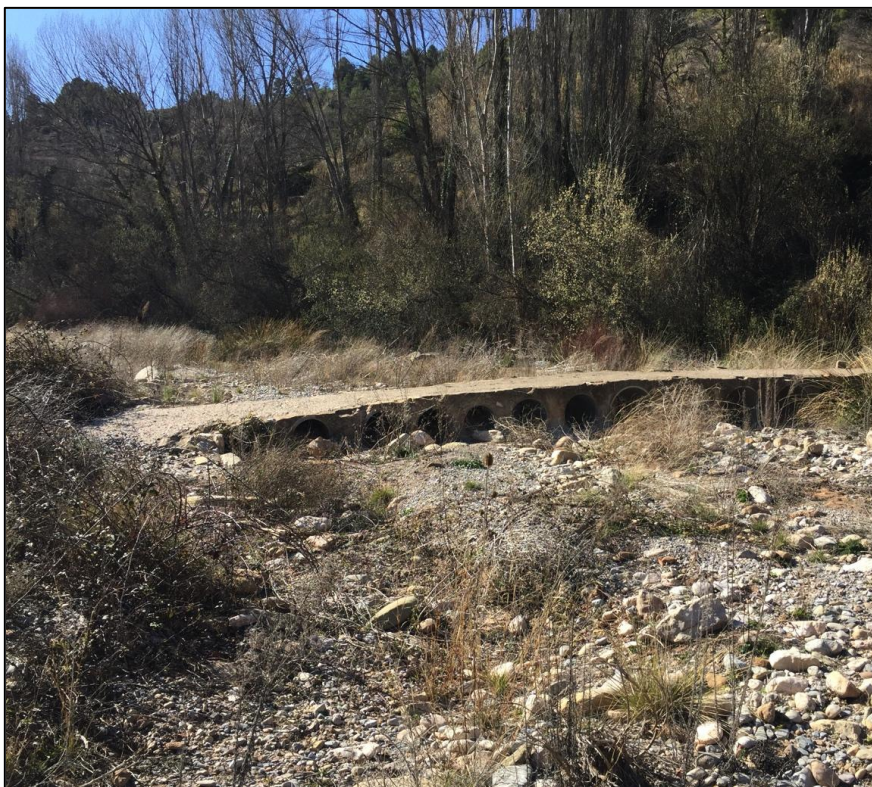
Fig.B.4.51. Vado viejo de La Tosca en su mitad meridional.

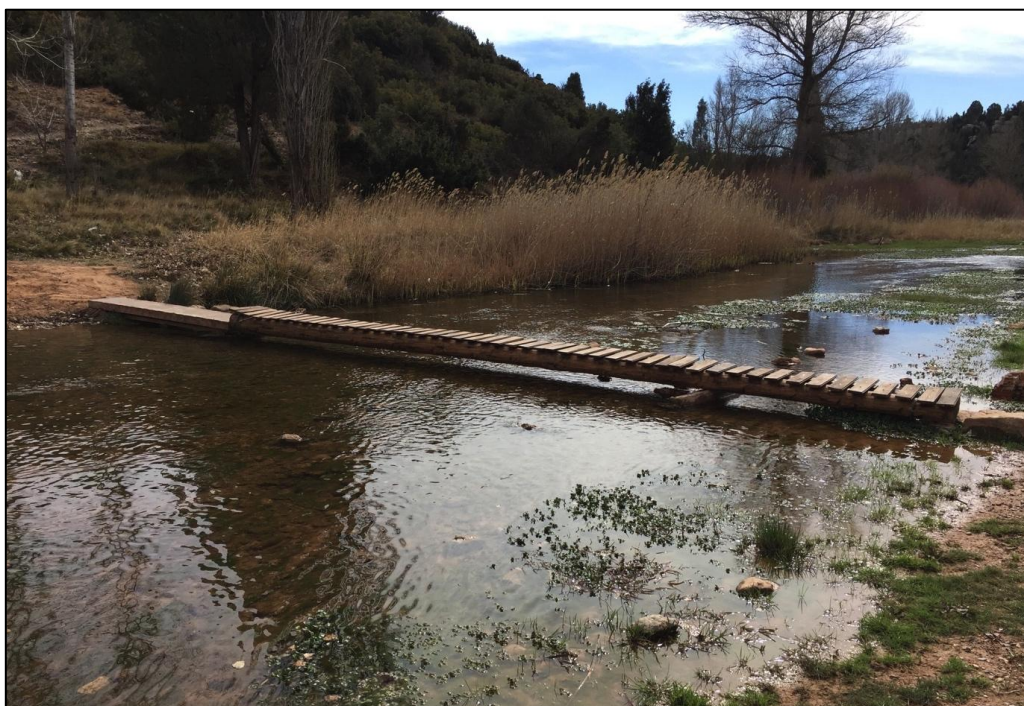
Fig.B.4.52. Vado portátil y de mínimo impacto en El Molinete.

Como ya se ha mencionado en varias ocasiones, en el trazado del río Mijares se han encontrado numerosos vados de diferentes tipologías. Por un lado están los vados o pequeños puentes hechos con troncos y maderas, los cuales casi no intervienen en el curso natural del río y que en caso de una gran avenida no van a tener mayores problemas que, obviamente, la imposibilidad de pasar de un lado a otro del río. Otro tipo son los vados de placa, bien tierra compactada bien una plancha de hormigón, pero a nivel de suelo sin aberturas inferiores para el paso del agua, que circula en su totalidad por encima, que desnaturalizan el lecho e intervienen directamente en la dinámica fluvial, constituyendo un obstáculo impermeable que rompe la continuidad vertical. Y por último están los vados de hormigón que se elevan un par de pies de altura sobre el lecho fluvial, que dejan pasar el agua por tubos o aberturas, generalmente numerosos pero de pequeño diámetro, que alteran la dinámica longitudinal del cauce y pueden generar problemas, tanto aguas arriba por acumulación de sedimentos como aguas abajo por incisión.

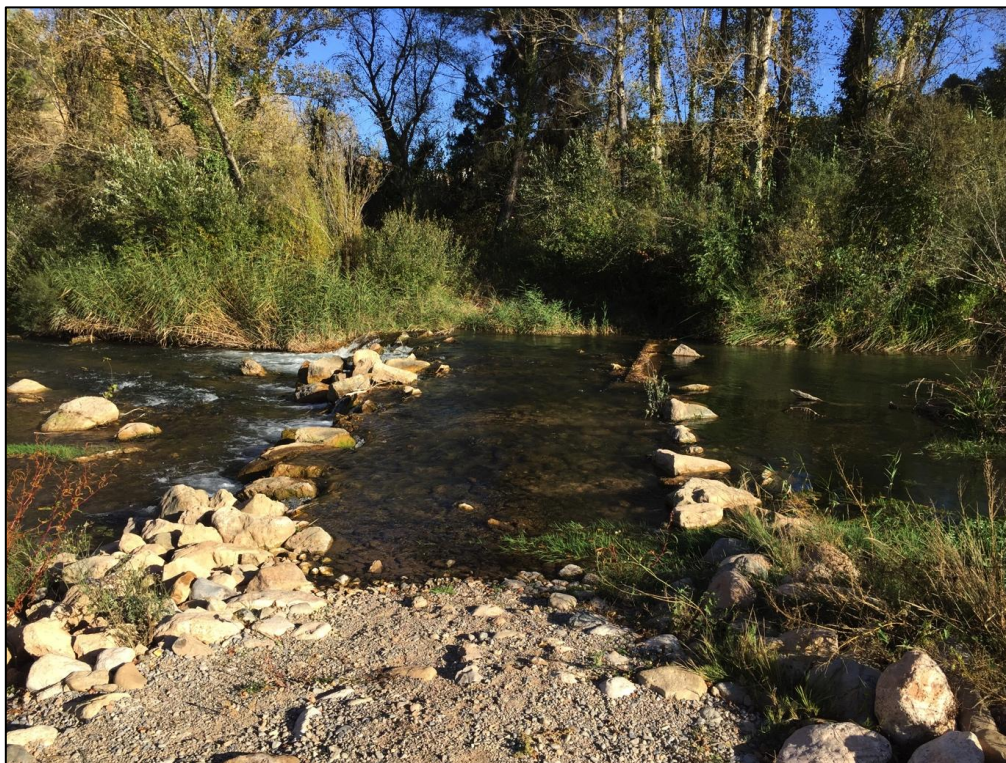
Fig.B.4.53. Vado muy precario para acceso a Terrero Sevilla en Los Pertegaces.

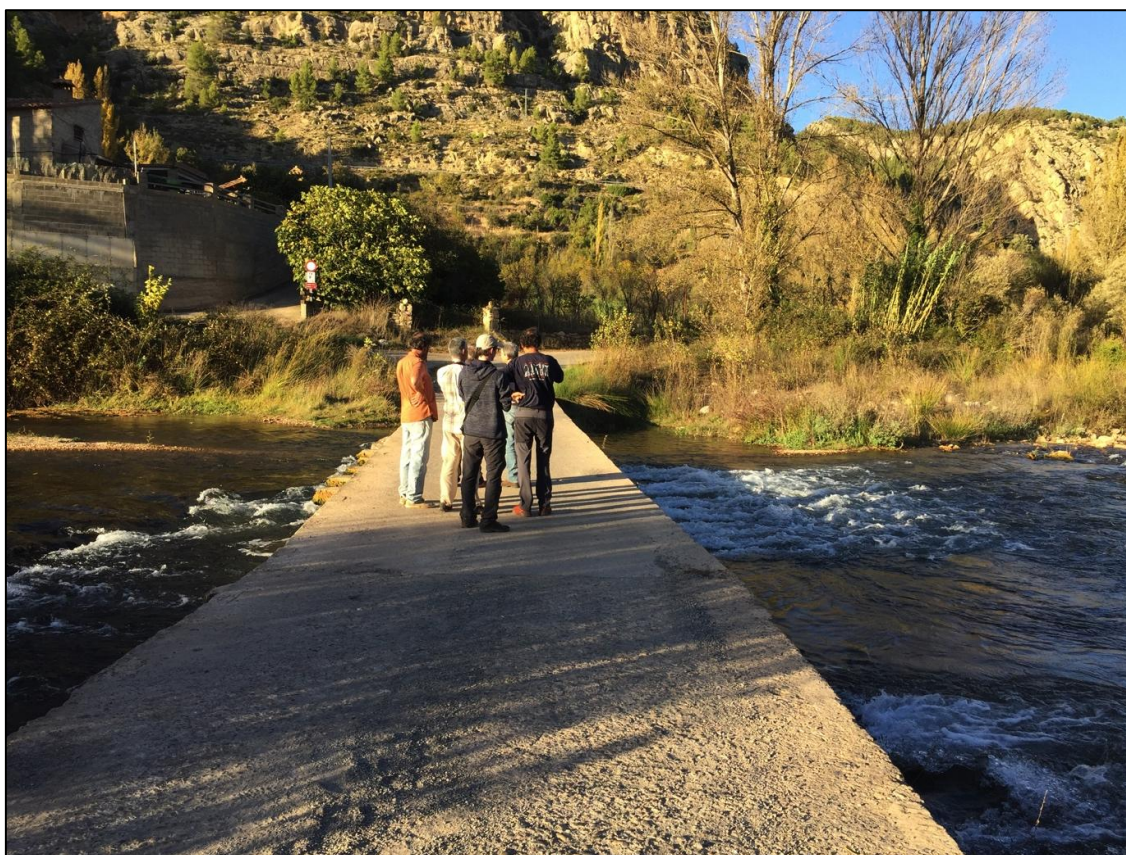
Fig.B.4.54. Vado de Los Ramones con los rápidos que genera.

Entre los vados identificados uno de los más problemáticos es el de Los Ramones (figuras B.4.54 y B.4.55), mencionado también en el apartado de inundabilidad. Para empezar, es insalvable por la fauna piscícola. Luego, debido a los escasos y pequeños ojos que tiene para dejar paso al agua se generan barras de sedimentación y erosión remontante justo aguas arriba del vado y un estancamiento lateral justo aguas abajo además de algunos rápidos. Por otro lado, puesto que la infraestructura no es muy elevada, en caso de una crecida quedaría completamente inundado y no se podría pasar de un lado a otro.

Alguna posible mejora de este vado sería, en primer lugar, la demolición y construcción de un puente más elevado con unos ojos de mayor tamaño. También se podrían colocar marcos de hormigón grandes y empotrados para así dejar pasar el agua casi sin problemas.

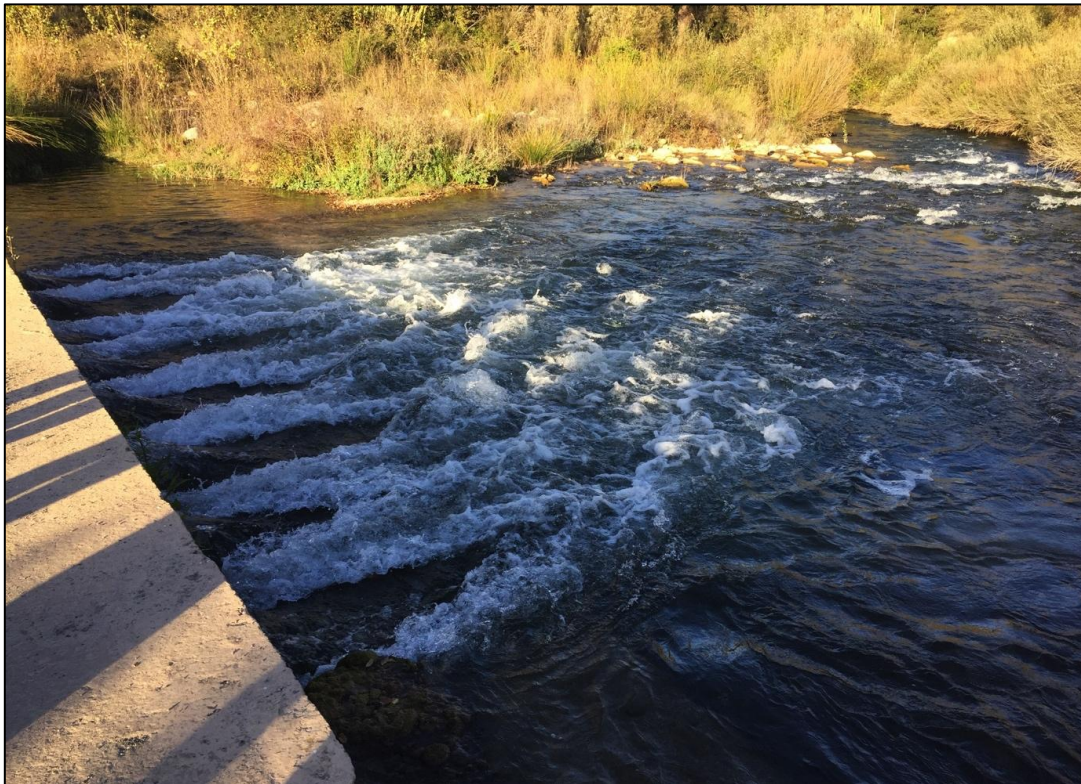
Fig.B.4.55. Detalle del flujo aguas abajo del vado de Los Ramones.

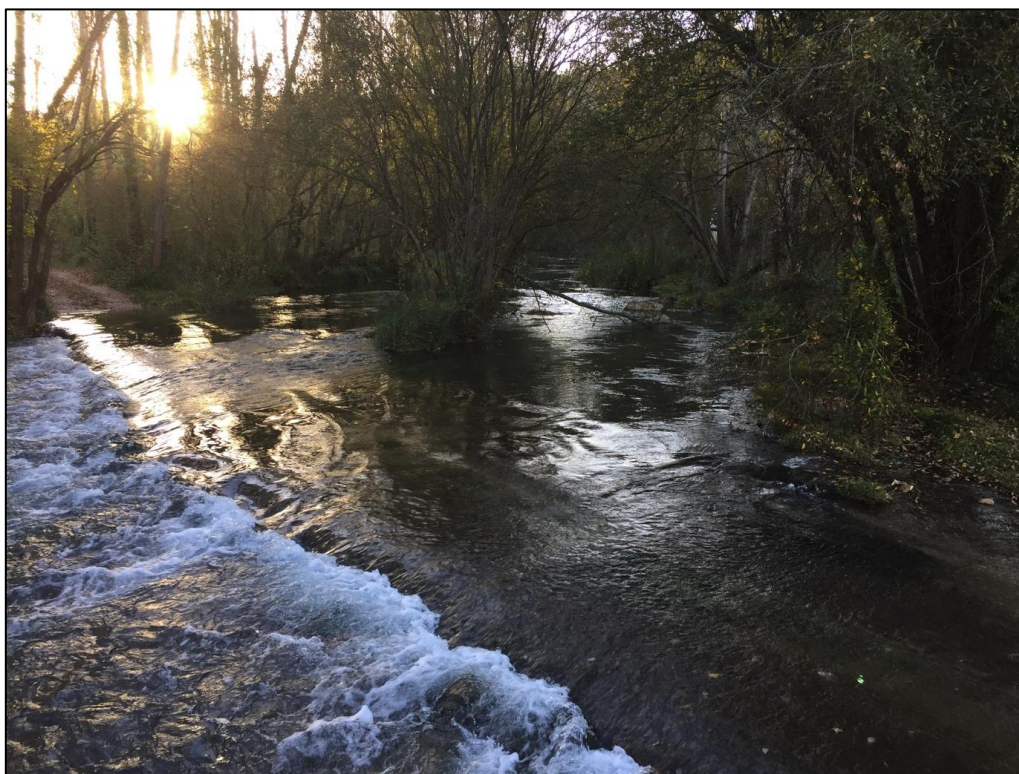
Fig.B.4.56. Vado de Tarrasones.

Otro vado problemático es el de Tarrasones (figura B.4.56), que atraviesa en diagonal el Mijares a la altura de Los Ibáñez Bajos. Es fácilmente inundable y cuenta con una precaria pasarela peatonal de madera como apoyo. Dado su uso para acceso a una finca para la que es muy complicado encontrar una ruta alternativa, antes que su demolición puede plantearse su elevación y la posibilidad de un paso más transversal a la corriente y por tanto más corto, como podría ser aguas arriba a la altura de la vieja fábrica de papel.

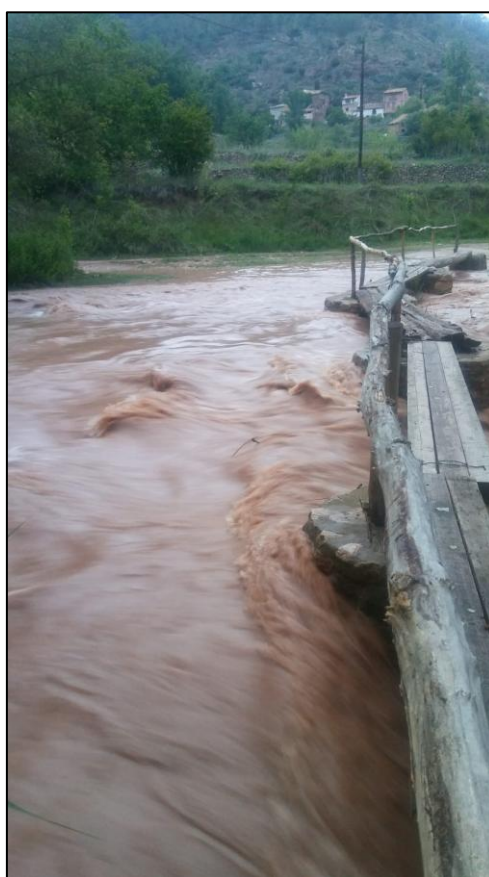
Fig.B.4.57. Pequeña crecida en mayo de 2018 en la pasarela de madera anega al vado de Tarrasones. Foto de Javier Marín.

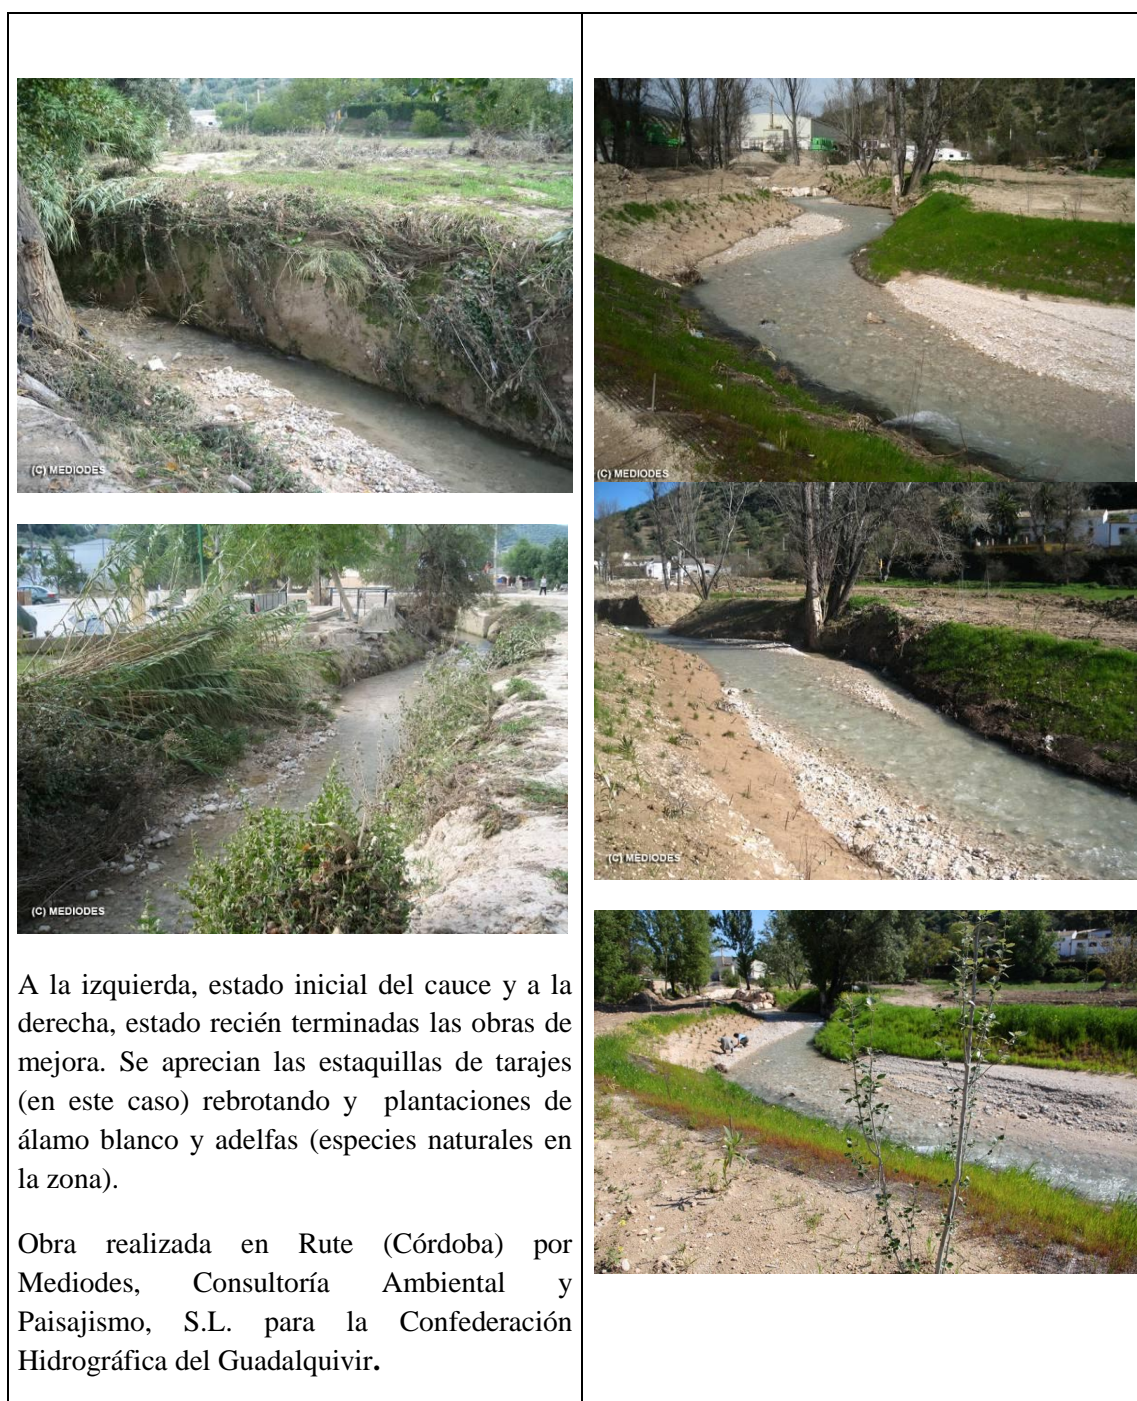
Fig.B.4.59. Ejemplo de actuación con bioingeniería en Rute (Córdoba). Imágenes proporcionadas por Tony Herrera, director-gerente de Mediodes.

Se presentan a continuación imágenes de una actuación parecida a la que se propone realizada en Rute (Córdoba), en la que un cauce con las márgenes bastante verticales y estrechado artificialmente se ensanchó, se tumbaron sus taludes para incrementar su estabilidad y se protegieron las márgenes con una geomalla tridimensional de polipropileno y fibra de coco (diseñada expresamente para cursos fluviales), estaquillando y plantando sobre la misma para recuperar la vegetación natural (figura B.4.59). Esta geomalla cumple una función temporal,

durante unos años, a partir de los cuales empieza a degradarse y desintegrarse, dejando ya una vegetación de ribera consolidada. En el caso del ejemplo, además, se eliminaron inclusive varios chopos de gran porte que impedían ensanchar el cauce, pero se plantaron posteriormente unas diez veces más árboles de los que fueron eliminados, además de estaquillar toda la ribera con especies locales.

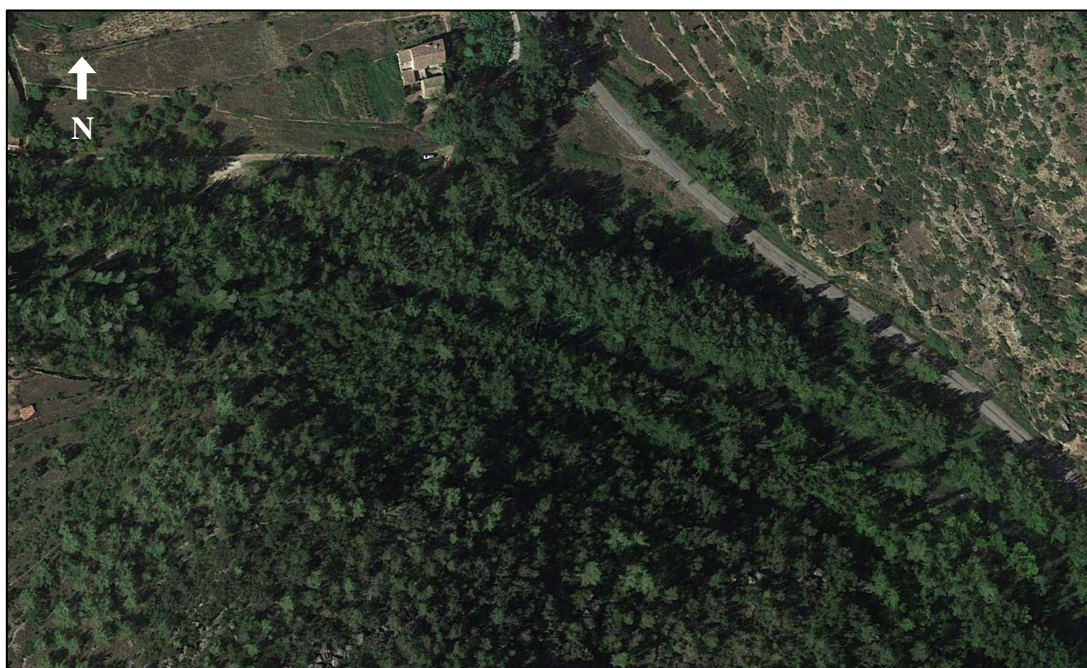
Fig.B.4.60. Posible área de actuación en Los Ibáñez Bajos.

Una zona que en los trabajos de campo mostró un fuerte potencial para una acción integrada de este tipo es el área del vado de Tarrasones (Los Ibáñez Bajos) y desde ahí, un tramo hacia aguas abajo (figura B.4.60).
